ミャンマー中部の生活用水

Water for Living in Central Myanmar

富田 寿代*, 水谷 令子**

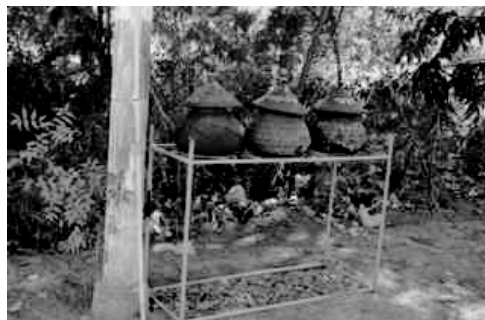
ミャンマーでは、飲食店やパゴダ、郊外の道端など至るところに飲料水の壺が置かれている。この壺をミャンマー語で Ye0 (水) を Ye、壺を 0) という (図 1)。水を施すことで、功德を得るとの考えから、寺院へ寄付をする

は住民が日常的に飲用している水であるが、喫茶店やレストランでは市販水を、主要な宗教施設では処理水を入れていた。利用頻度が高いほど補給回数も多く、そのようなYe0はタクシーやバスの運転手や参拝者が口を漱いだり飲用に利用していた。伝統的には素焼きの壺を使う。表面に浸みだした水が蒸発する際に周りの熱を奪い壺全体が冷やされ、暑い屋外でも中の水温が下がる。経験から得られた合理的な仕組みである。今回の調査では、利用頻度の高いYe0の水を採取した。表1に採取試料の詳細を、図2に調査地の概図を示す。図中の数字は試料番号である。すべての試料のCODは測定範囲以下(2mg/L以下)であり、水中の有機物は0または微量であった。

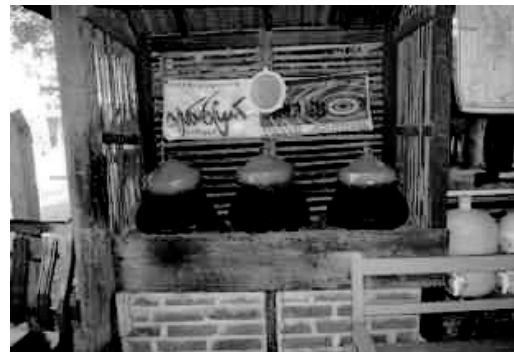
図3 喫茶店の Ye0 (No.2)

ニャンウー (Nyaun U) はバガン観光の拠点となる町である。ニャンウーとオールドバガン (Old Bagan) を結ぶ街道沿いには幾つもの飲食店が建ち並び、店内に置かれた Ye0 の水を飲むために、客以外の村人やタクシー等の運転手が気軽に出入りしている。No.2 は、そのような店 (喫茶店) の Ye0 の水である。ここでは、Ye0 の横に市販水 (蒸留水) のボトルを並べ、頻繁に補充していた (図 3)。EC 12.2ms/m、TH 18mg/L、Na⁺ 12mg/L であったが、NH₄⁺ が 0.28mg/L、K⁺ が 15mg/L 残留していた。No.3 はオールドバガンにあるレストランの Ye0 の水である。ここでは、水道水を使っており、EC は 16.2ms/m であったが、TH が 86mg/L、TAI が 110mg/L と高く、NO₂⁻ を 0.240mg/L、NH₄⁺ を 0.61mg/L、K⁺ を 3mg/L 含有していた。一部の高級ホテルを除いて、宿泊施設のほとんどはニャンウーとニューバガン (New Bagan) に集まっており、No.4 はニューバガンのホテル洗面水である。EC 894ms/m、TH 98mg/L、TAI 320mg/L、Na⁺ 550mg/L、Cl⁻ 74.30mg/L と高い値を示し、NH₄⁺ と K⁺ も若干検出された。これも水道水

右端のボトルの市販水を入れている

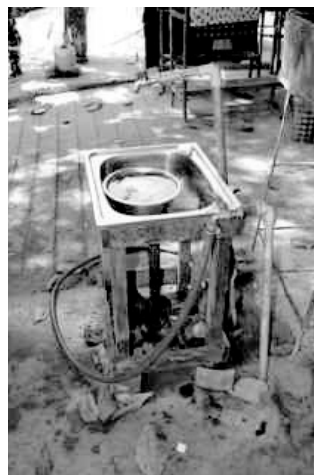
図4 共同井戸 (No.6)

ミンジャン (Myingyan) はバガンの北西 15km にある Ayeyarwady 川東岸の商業都市である。No.6 はミンジャンの食堂で日常的に使っている共同井戸 (図4) の水である。EC は 1.9ms/m と低い値であるが、TH 75mg/L、TAI 105mg/L、Cl⁻ 33.00mg/L で、Na⁺ 濃度は 400mg/L と高い。バガンで採取した試料 (No.2-5) は pH6.70-6.88 で、他の地域より低い値であった。

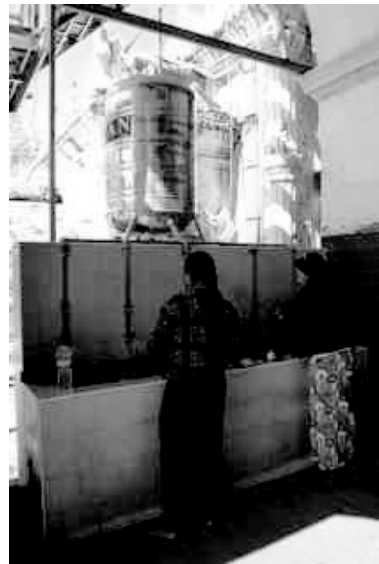
図 5 貯水タンク (No.11)

マハムニ寺院にはマンダレー最大のパゴダ (Mahamuni Pagoda) があり、国内各地から信者が巡礼に訪れている。この水飲み場には、太陽光発電 RO 処理装置が設置され、処理した水道水を信者や観光客が飲用したり、ボトルに入れて持ち帰っていた (図 5)。No.11 はこの処理水であり、EC 27.0ms/m、TH 13mg/L、TA1 250mg/L、Na⁺ 87mg/L で、NH₄⁺ は測定範囲以下だが、NO₂⁻ 0.021mg/L、K⁺ 2mg/L であった。

い難い。また、数カ所の施設ではRO処理水を無料で提供していた。水道水が消毒されていないため、主要な宗教施設や病院などが独自にこの装置を設置し、住民が利用している。日常的に不安定な電力供給と給水量、信頼できない水質に不安を抱く住民にとって、「太陽光発電」「RO処理水」の表示は「安全」の二文字に写っているのかもしれない。確かに、RO処理は、イオンの98%以上を除去可能であり、海水淡水化や廃水再生処理から家庭用浄水器まで広く応用されている。造水量は、電圧、水温、原水の状態(イオン濃度や汚染度)、除去率により異なるが、日本の水道水を浄化する場合200L/day程度である。試料のNo. 5、11、18はRO処理装置と直結する蛇口から採取した処理水であるが、いずれもイオンが残留していた。電力不足、貯水タンクの清掃やROカートリッジの交換等の保守管理の不備などが原因で十分に機能していない可能性がある。

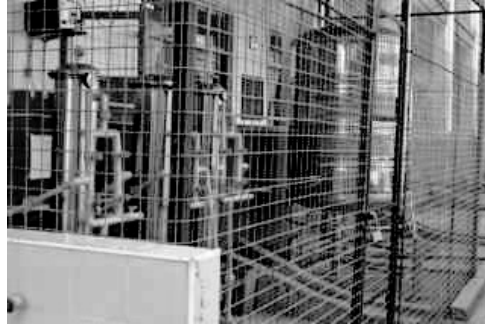
図 6 RO カートリッジと貯水タンク (No. 18)

タウンジー市 (Taunggyi) はインレー湖の北東 30km、標高 1400m の高地にあり、避暑地としても賑わっている。No. 18 はこの州で一番大きな診療所 (Sut San Tun Hospital) で入院患者とその家族および職員が飲用している水である。複数の RO カートリッジを屋外に設置し、太陽光発電により水道水を処理し、大型タンクに貯蔵していた (図 6)。この水を導水している水場では、患者の家族や職員が飲用のためにポットやボトルに汲むほか、果物や野菜を洗っていた。

EC 59.2ms/m、TH 69mg/L、TAI 145mg/L、 Cl^- 9.01mg/L、 Na^+ 20mg/L で、 NH_4^+ が 0.47mg/L 残留していた。No. 19 は、市内中心部にあるホテルの洗面水である EC 105ms/m とやや高く、 Cl^- 20.7mg/L、 Na^+ 48mg/L、TH 93mg/L、TAI 120mg/L で、 NO_2^- 2.60mg/L、 NH_4^+ 0.74mg/L、 K^+ 6mg/L を含有していた。
